מבקר העירייה

דוח ביקורת בנושא

מערכת הניקוז העירונית

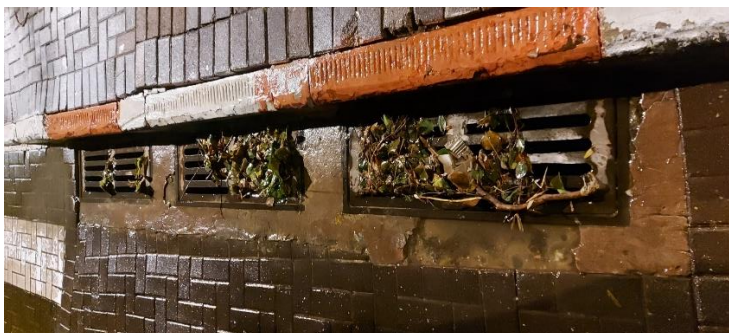
הקולטנים מכוסים בסבכת ברזל המונעת מהמשתמשים בדרך למעוד וכן מונעת מפסולת מוצקה להיכנס למערכת הניקוז. אולם בשעת סערה, גזם ופסולת נסחפים עם המים באופן שעלול לחסום את פתחי הקולטן ולהקשות על ניקוז המים.

להלן תמונה של קולטן חסום חלקית כתוצאה מסחף:

כדי למנוע חסימה מלאה או חלקית של הקולטן כתוצאה מסחף מוסרים סבכות הברזל מ 25 קולטנים המצויים במקומות שהוגדרו כבעייתיים באופן שמאפשר למים יחד עם הסחף לזרום למערכת הניקוז דרך פתח הקולטן. כדי למנוע נפילה או מעידה של המשתמשים בדרך מותקן מחסום עם שלטי אזהרה באופן שאינו מאפשר גישה לפתח הקולטן.

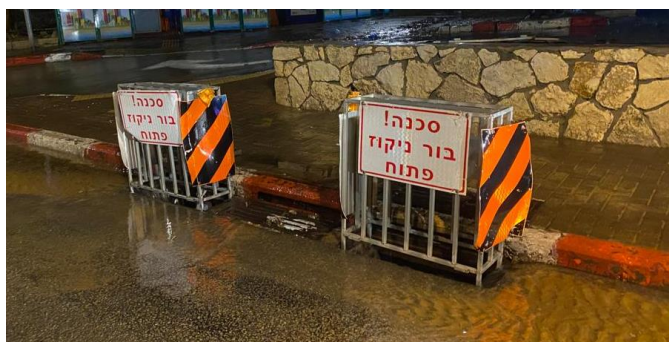
להלן תמונה של גידור קולטן פתוח :

גידור זה מצמצם את שולי הכביש ומהווה מפגע למשתמשים בדרך, אנו סבורים שיש להשתמש באמצעי זה במשורה לקראת סערה צפויה ולהסירו מיד לאחר שחלפה.

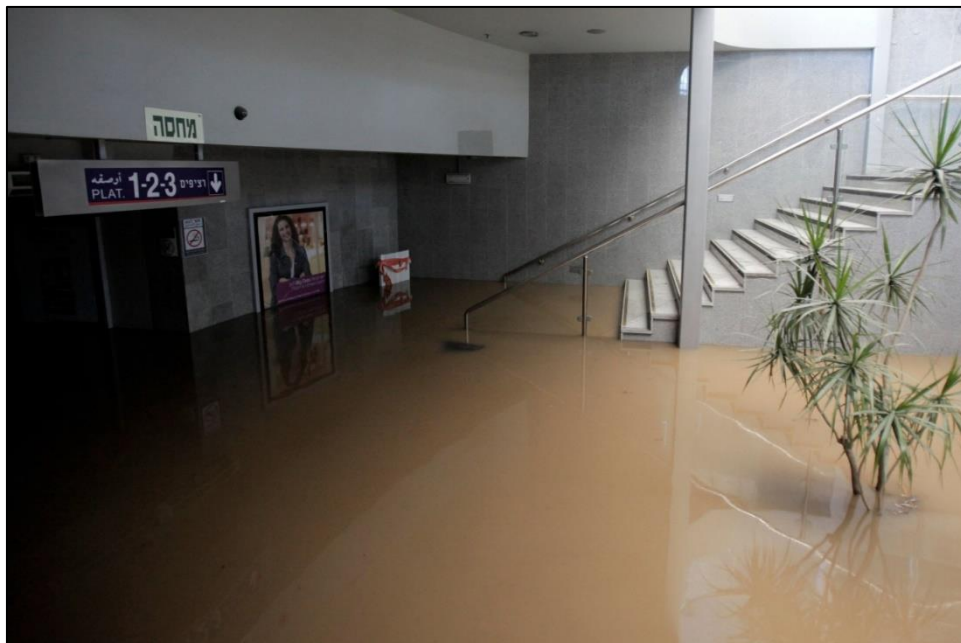
אחד מגורמי ההצפה המשמעותיים היה בתחנת הרכבת, להלן תמונה מההצפה שהתרחשה בתחנת הרכבת בשנת 2020.

- להלן סיכום ממצאי צוות בדיקת מוקדי ההצפות בהתייחס להצפה שהתרחשה בתחנת הרכבת בשנת 2020:
- כושר הקליטה של מעביר-המים מתחת לכביש אל תחנת הרכבת, נמוך משמעותית מספיקת התכן.
 - המים הזורמים לאורך נחל גלילות נבלמים בסביבת מעביר המים, מפלס המים עולה במהירות וכתוצאה מכך מתרחשת הצפה בתחנת הרכבת ובדרכים הסמוכות לה.
 - תחנת הרכבת עצמה ממוקמת בנקודה הגאוגרפית הנמוכה ביותר בסביבתה ועל כן צפויה למקרי הצפות.
 - נבנה קיר בטון החוסם כ-50% מעוצמת הזרימה, אוגר סחף ויוצר צוואר בקבוק בחיבור אל מערכת הניקוז.
 - הקולטנים ותעלות הניקוז סתומים מסחף.
- צוות הבדיקה הציע מספר פתרונות להסדרת מוקד ההצפה בתחנת הרכבת כדלהלן:
- שבירה של קיר הבטון החוסם את זרימת המים.
 - הקמה של מובל ניקוז חדש כאשר פתרון הקצה שלו יהיה חיבור מצפון אל מנהרת הניקוז, במימון רכבת ישראל.
 - לדרוש מ"רכבת ישראל" להפעיל ציוד הכרחי כמו מתקן משאבה ובנוסף צוות כוננות בתקופת הגשמים העזים.

- לדרוש מרשות הניקוז האזורית ירקון להסדיר מפגעים בתעלה קיימת (תעלה מקבילה לרחוב בן ציון מיכאלי).

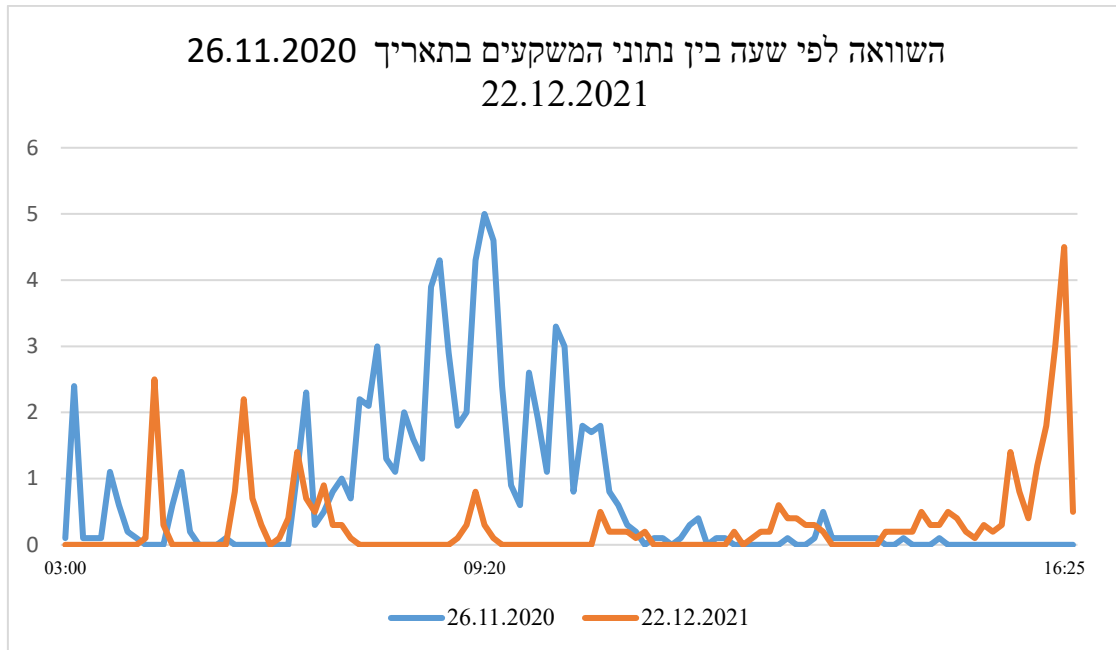
להלן השוואה על גבי תרשים בין נתוני המשקעים המתועדים בתחנת המדידה הכפר הירוק, לפי שעות, בין המועד 26.11.2020, לבין המועד 22.12.2021:

מהנתונים עולה, כי סופת כרמל לא התאפיינה ברמת המשקעים שגרמה להצפות קשות בשנת 2020. כך למשל ניתן לראות בתרשים כי בסביבות השעה 9:20 ביום 26.11.20 ירדה תוך פרק זמן קצר (10 דקות) כמות משקעים חריגה. כמו כן יצוין כי כמות המשקעים הממוצעת לכל חמש דקות ביום 26.11.20 (בו תועדו ההצפות הקשות) הינה יותר מכפולה מכמות המשקעים שתועדה בסופת כרמל. להלן מקטע מתוך מסמך צוות הבדיקה להצפות שהתרחשו בשנת 2020 לפיו ההצפות נבעו מסופה חריגה שהסתברותה הינה כ-1:120 שנה.

השרות המטאורולוגי - אירוע הגשם שהיה ב- 26/11/2020 כלל משקעים בעוצמה של 110-130 מ"מ בפרק זמן שבין 3-4 שעות. כלומר 31-37 מ"מ בשעה התאים לסופה שהסתברותה עולה על 1:100 שנה, אפילו סופה שהסתברותה 1:120 שנה.

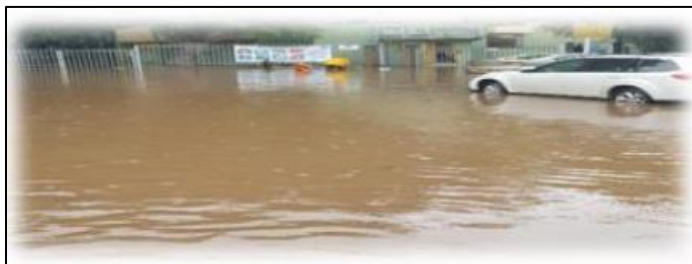
סעיף 6.3.3.5 בתכנית האב לניקוז קובע כי: "לכל אורכה של התעלה עומדים מים בקטעים רבים והיא מלאה בגרוטאות, גזמי עצים, פסולת, ערמות גזם אשר עוצרים את זרימת המים" דבר הגורם למשקעי פסולת וגזם למים עומדים ולמטרדים תברואתיים וסביבתיים לתושבי האזור משכונת גליל ים ושכונות חדשות הנבנות מערבית לתעלה, ולגריפת גזם וסחף הנגרם מהתמוטטות דפנות של תעלות עפר בלתי מיוצבות בחורף והגעתו עד פארק גליל ים". מטרד זה נמשך כל השנה בשל הפיכתה של התעלה לקולטת מי קיץ המזורמים ממשאבת מי קיץ ומהתושבים הגרים בשכונות לתעלה. כמו כן, הבינוי על גדת התעלה ללא גידור מהווה מפגע בטיחותי חמור ומסכן את כלל התושבים הדרים בסביבתה. המצב הקיים מחייב את הסדרת מערכת הניקוז הקיימת לצורך שיפור המצב התברואתי והסביבתי ותימוך המדרונות הקיימים על מנת למנוע סחף, גזם, אירוזיה⁶ ומפולות בדפנות התעלה".

להלן תיעוד הצפה מנובמבר 2020 בשכונת נווה ישראל שהתרחשה בין היתר כתוצאה מחסימה חלקית של הזרימה בתעלת בר-כוכבא:
