מבקר העירייה

דוח ביקורת בנושא

מערכת הניקוז העירונית

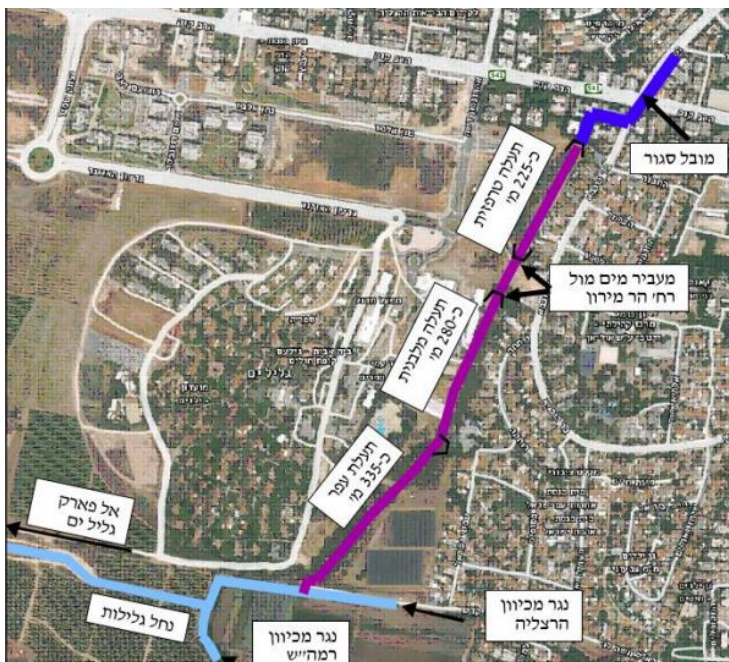
סעיף 6.3.3.5 בתכנית האב לניקוז קובע כי: "לכל אורכה של התעלה עומדים מים בקטעים רבים והיא מלאה בגרוטאות, גזמי עצים, פסולת, ערמות גזם אשר עוצרים את זרימת המים" דבר הגורם למשקעי פסולת וגזם למים עומדים ולמטרדים תברואתיים וסביבתיים לתושבי האזור משכונת גליל ים ושכונות חדשות הנבנות מערבית לתעלה, ולגריפת גזם וסחף הנגרם מהתמוטטות דפנות של תעלות עפר בלתי מיוצבות בחורף והגעתו עד פארק גליל ים". מטרד זה נמשך כל השנה בשל הפיכתה של התעלה לקולטת מי קיץ המזורמים ממשאבת מי קיץ ומהתושבים הגרים בשכונות לתעלה. כמו כן, הבינוי על גדת התעלה ללא גידור מהווה מפגע בטיחותי חמור ומסכן את כלל התושבים הדרים בסביבתה. המצב הקיים מחייב את הסדרת מערכת הניקוז הקיימת לצורך שיפור המצב התברואתי והסביבתי ותימוך המדרונות הקיימים על מנת למנוע סחף, גזם, אירוזיה⁶ ומפולות בדפנות התעלה".
